Volantini a disco • alluminio

24600.0141

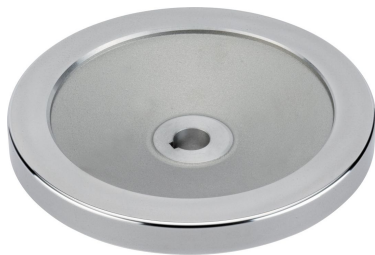
La parte posteriore della corona è munita di lobi di rinforzo interni. Per tutti i volantini, il mozzo è lavorato, la corona (o bordo) è tornito e rifinito a specchio su tutti i lati. Le superfici grezze non lavorate sono state pulite a fondo. Insieme al bordo lucidato a specchio, questi volantini presentano quindi una finitura che generalmente non richiede laccature aggiuntive.

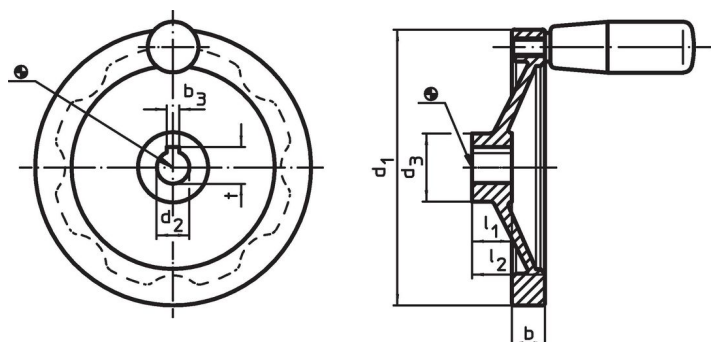
Disegno

L'orientamento della cava della chiave del mozzo può essere diverso da quello mostrato nel disegno.

| d ₁ | d ₂ H7 | Dimensioni | | | | Cava per chiave DIN 6885 foglio 1 | | [g] | Codice |
| | | d ₃ | b | l ₁ | l ₂ | b ₃ | t | | |
| 250 | 26 | 48 | 23 | 28 | 51 | 8 | 29,3 | 1496 | 24600.0141 |
