## Impugnature a ripresa • con mozzo e vite inox

24390.0374

### Descrizione prodotto

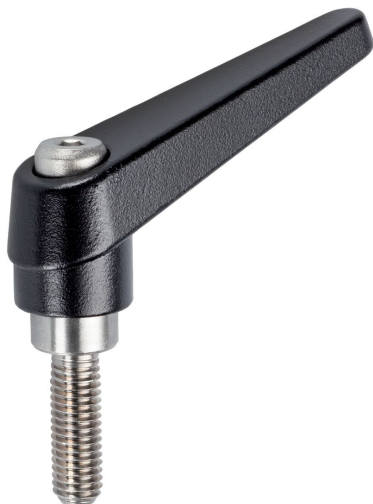
Leva a ripresa con parti interne inox. Molteplici campi di applicazione come, per es., nell'industria farmaceutica, chimica e alimentare.

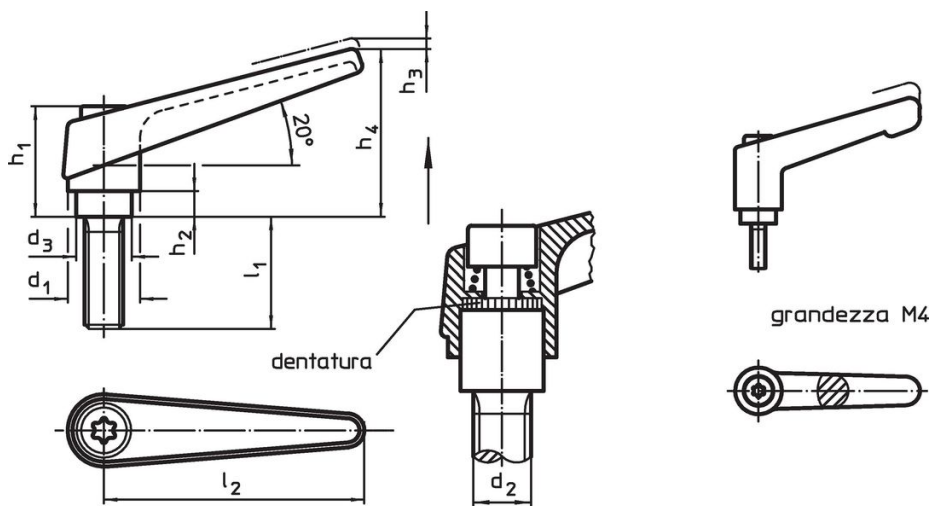
### Disegno

| Dimensioni | | | | | | | | | | [g] | Codice | |
| $d_1$ | $d_2$ | $l_1$ | $d_3$ | $h_1$ | $h_2$ | $h_3$ | $h_4$ | $l_2$ | [mm] | | | |
| 18 | M8 | 40 | 13,5 | 31 | 6,5 | 3 | 45 | 62 | | 81 | 24390.0374 | |

**Tirando la leva** si disinnesta la dentatura, permettendo di orientare liberamente la leva. Rilasciando la leva, la molla interna reinnesta la dentatura.
