## Volantini a disco • alluminio

24600.0321

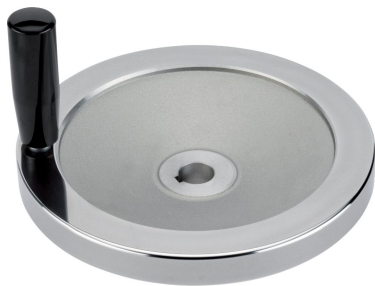
La parte posteriore della corona è munita di lobi di rinforzo interni. Per tutti i volantini, il mozzo è lavorato, la corona (o bordo) è tornito e rifinito a specchio su tutti i lati. Le superfici grezze non lavorate sono state pulite a fondo. Insieme al bordo lucidato a specchio, questi volantini presentano quindi una finitura che generalmente non richiede laccature aggiuntive.
