Volantini a due razze • alluminio

24610.0215

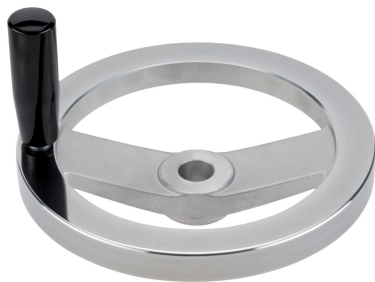
Per tutti i volantini, il mozzo è lavorato, la corona (o bordo) è tornito e rifinito a specchio su tutti i lati. Le superfici grezze non lavorate sono state pulite a fondo. Insieme al bordo lucidato a specchio, questi volantini presentano quindi una finitura che generalmente non richiede laccature aggiuntive.

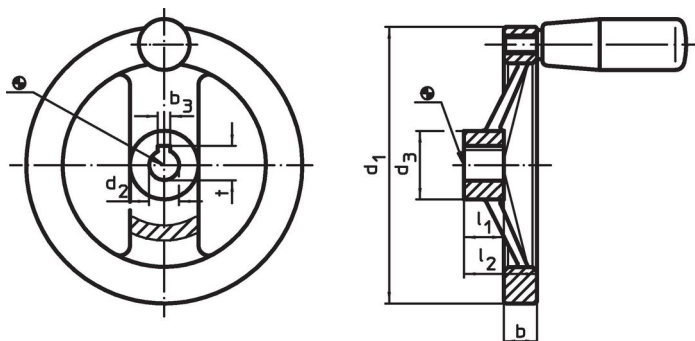
Disegno

L'orientamento della cava della chiave del mozzo può essere diverso da quello mostrato nel disegno.

| Dimensioni | | | | | | Impugn. corrisp. EH 24530. | 🌡️ max. | 📦 [g] | Codice |
|--|---|---|---|---|---|---|---|---|---|
| 140 | 14 | 36 | 16,5 | 19 | 36 | 23 x M8 | 110 | 490 | 24610.0215 |
