## Cables de Retención

22400.1173

### Descripción del Producto

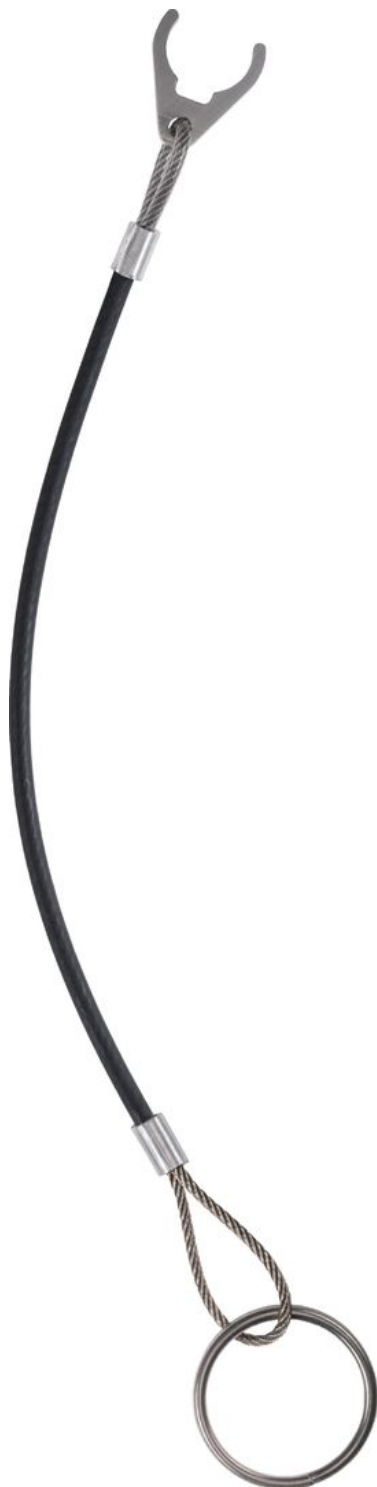
Estos cables de seguridad están diseñados para asegurar los pasadores de bolas EH 22340., EH 22350., EH 22370., EH 22380., así como los pasadores de sujeción EH 22360., y los ejes de fijación EH 22400. contra posibles pérdidas.

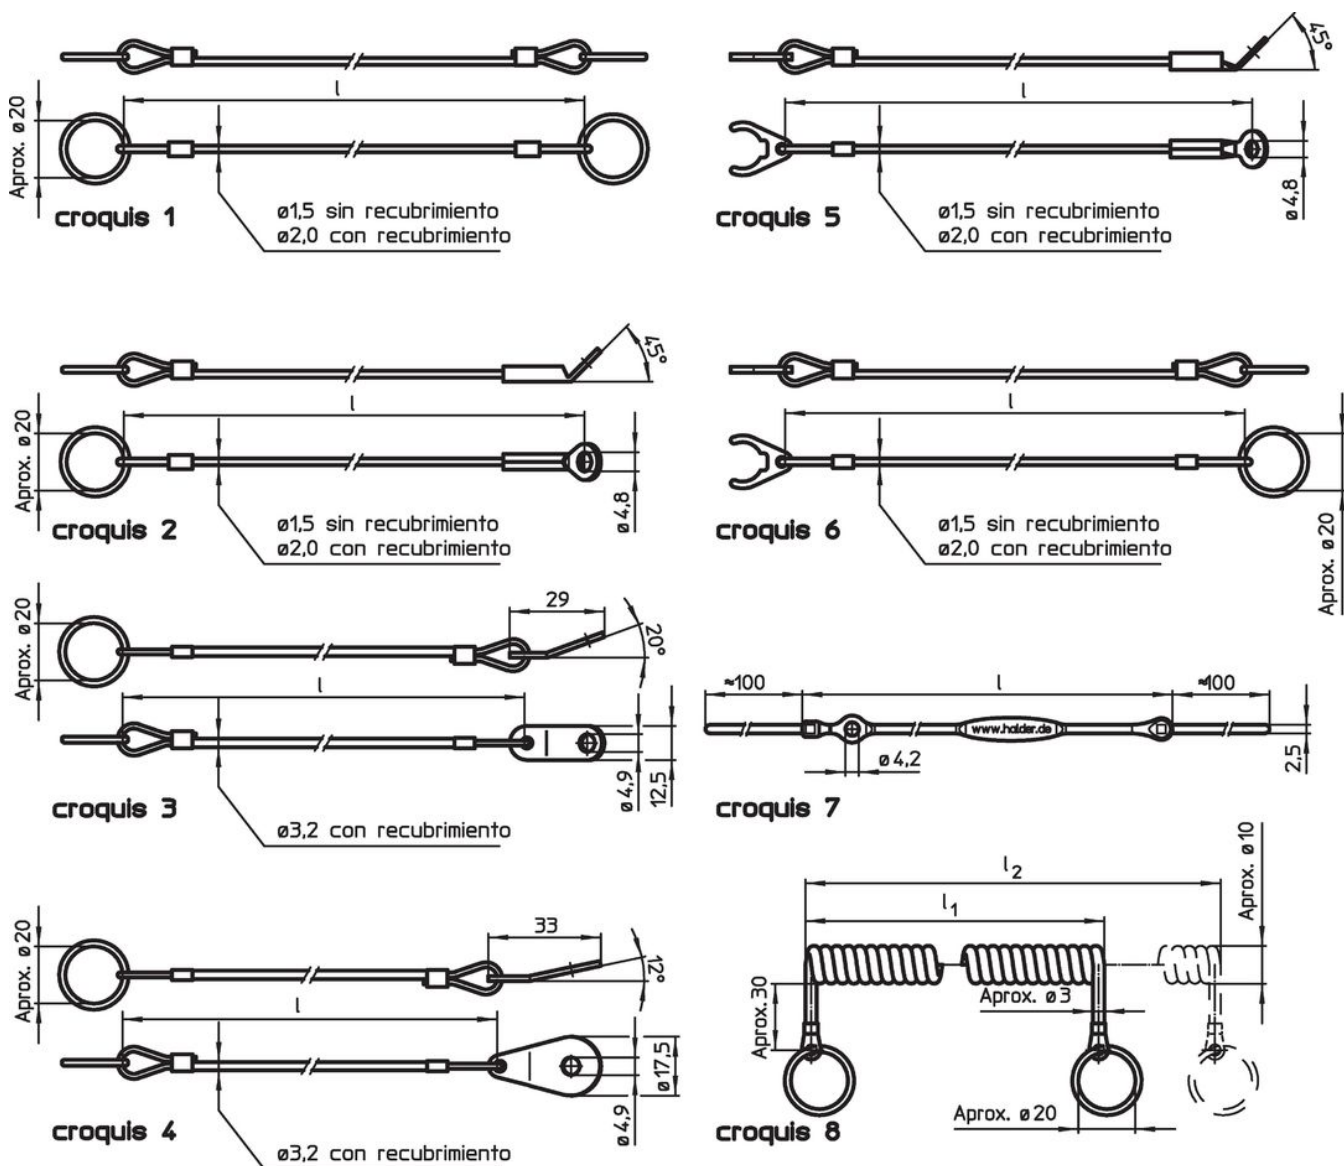
Dibujo

Montaje de los clips de sujeción (croquis 5/6) al pasador de bolas con un martillo de caras blandas. Desmontaje haciendo palanca con un destornillador.

Versión en termoplástico (croquis 7): cortar los extremos sin dejar rebaba tras completar la sujeción.

Diseño con forma en espiral (croquis 8) con una muy elevada longitud de trabajo efectiva.

Las versiones de los croquis 3 y 4 se corresponden con la norma MIL-DTL-83420.

Dimensiones l [mm]	Adecuado para la medida [mm]	Temperatura máx. [°C]	Peso [g]	Referencia <sup>1)</sup>
acero inoxidable, con clip de sujeción y anilla de retención – croquis 6, Recubrimiento de PA 6, negro				
300	20/25	80	13	22400.1173
