## Cables de Retención

22400.1252

### Descripción del Producto

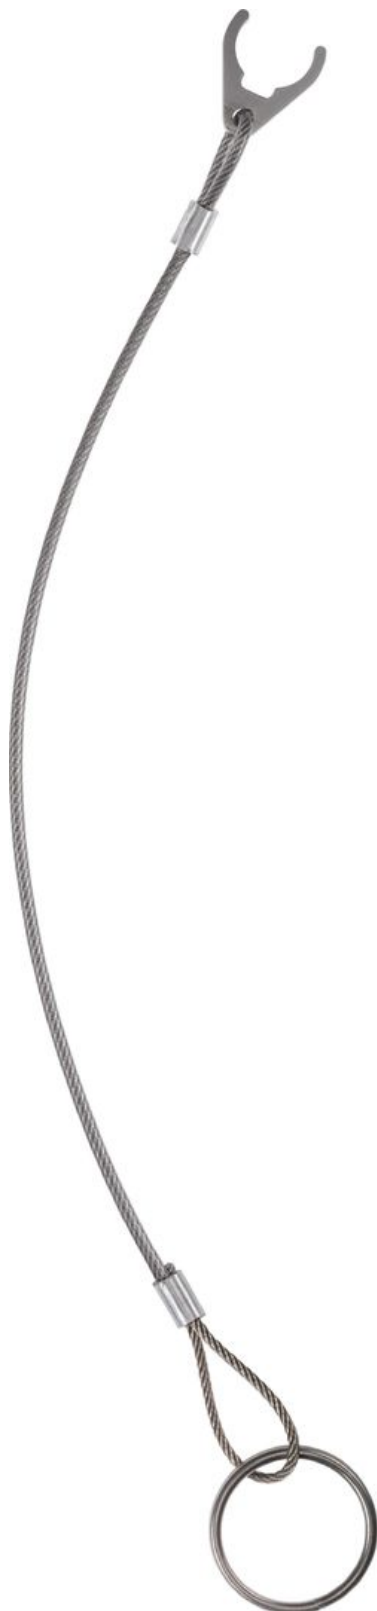
Estos cables de seguridad están diseñados para asegurar los pasadores de bolas EH 22340., EH 22350., EH 22370., EH 22380., así como los pasadores de sujeción EH 22360., y los ejes de fijación EH 22400. contra posibles pérdidas.
