## Vástagos

22690.0437

### Descripción del Producto

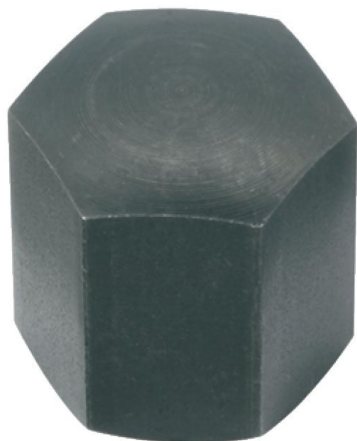
Utilización como asiento, tope y apoyo.

- Acero, cementado, pavonado
