## Tornillos de Bola · sin cabeza, bola truncada

22720.0961

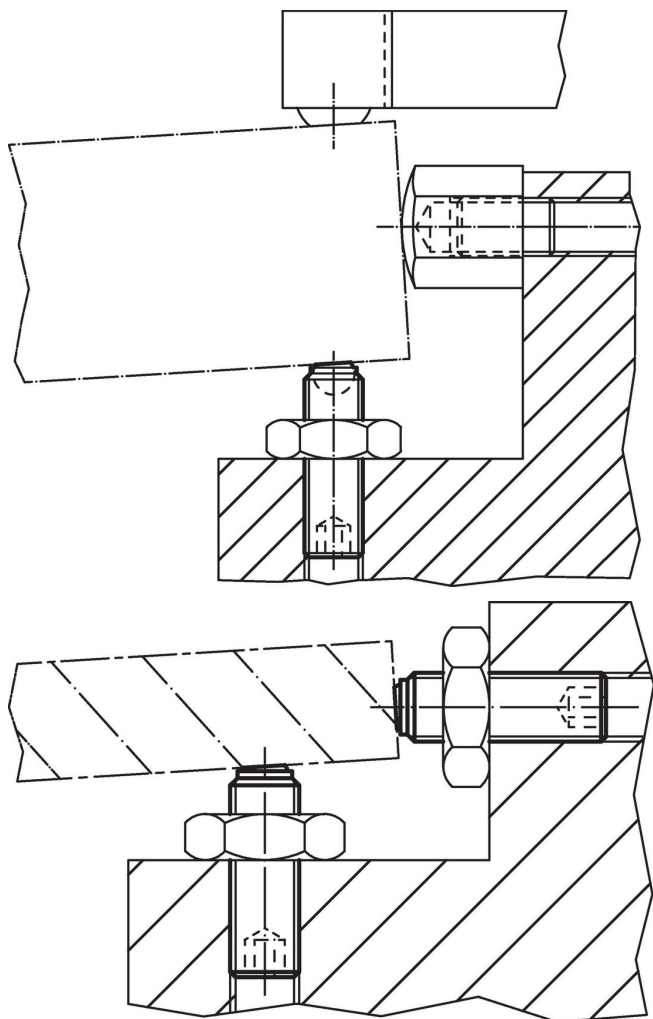
## Ejemplo de aplicación

Estos tornillos de bola también se pueden utilizar para sujetar, apretar o soportar superficies no paralelas.

La bola móvil de cara truncada permite una transmisión de carga plana.
