## Vasteet • tarttujakynnet

1586.020

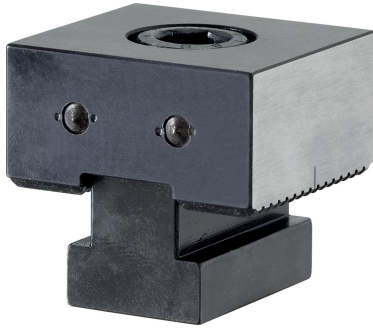
Leukaan on upotettu kaksi HSS-nastaa. Kiinnitettäessä ne pureutuvat työkalupaleen pintaan ja saattavat aiheuttaa jälkiä.

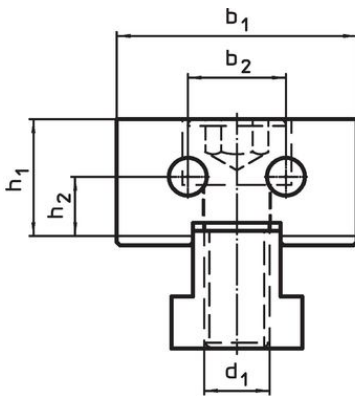
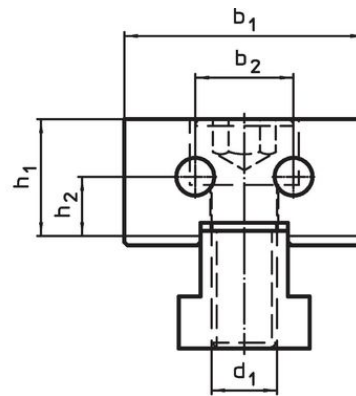
kuva 1

Ulkomitat								[g]	Til.nro
d <sub>1</sub>	l <sub>1</sub>	l <sub>2</sub> ±0,01	l <sub>3</sub>	b <sub>1</sub> -0,05	b <sub>2</sub>	h <sub>1</sub>	h <sub>2</sub>		
Tarttujanasta, molemmin puolin – Kuva 1									
M12	42	20	1	44	18	21,4	11	406	1586.020
