## Supporti fissi

22690.0537

### Descrizione prodotto

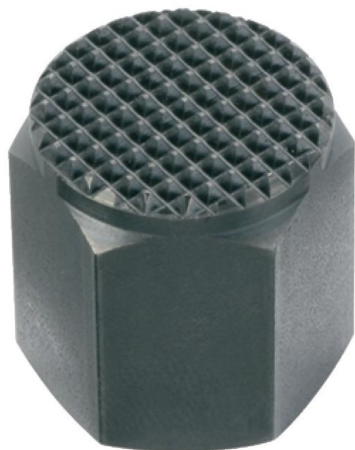
Sono usati come appoggi, riferimenti, riscontri, puntali, piedini.

- Acciaio cementato, brunito
