Volantini a disco • alluminio

24600.0141

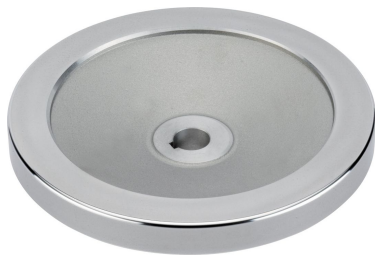
La parte posteriore della corona è munita di lobi di rinforzo interni. Per tutti i volantini, il mozzo è lavorato, la corona (o bordo) è tornito e rifinito a specchio su tutti i lati. Le superfici grezze non lavorate sono state pulite a fondo. Insieme al bordo lucidato a specchio, questi volantini presentano quindi una finitura che generalmente non richiede laccature aggiuntive.
