## Volantini a disco • alluminio

24600.0316

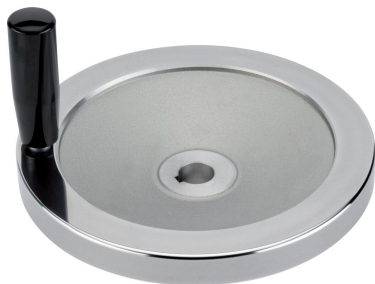
La parte posteriore della corona è munita di lobi di rinforzo interni. Per tutti i volantini, il mozzo è lavorato, la corona (o bordo) è tornito e rifinito a specchio su tutti i lati. Le superfici grezze non lavorate sono state pulite a fondo. Insieme al bordo lucidato a specchio, questi volantini presentano quindi una finitura che generalmente non richiede laccature aggiuntive.

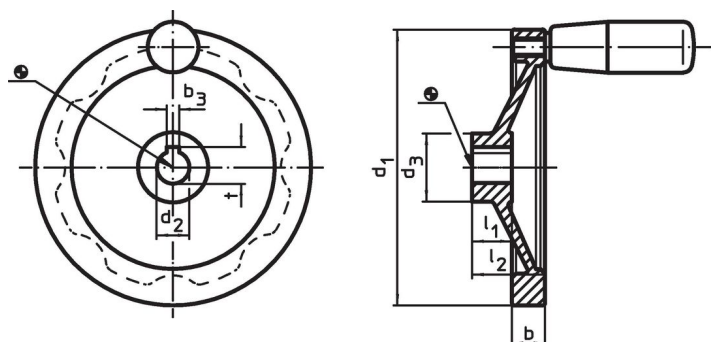
### Disegno

L'orientamento della cava della chiave del mozzo può essere diverso da quello mostrato nel disegno.

Dimensioni						Cava per chiavetta DIN 6885 foglio 1		Impugn. corrisp. EH 24530.	🌡️ max.	🏷️ [g]	Codice
d <sub>1</sub>	d <sub>2</sub> H7	d <sub>3</sub>	b	l <sub>1</sub>	l <sub>2</sub> ~	b <sub>3</sub>	t	[mm]	[°C]	[g]	
[mm]						[mm]		[mm]			
<b>Con cava, con impugnatura cilindrica EH 24530.</b>											
140	16	36	16,5	19	36	5	18,3	23 x M8	110	510	24600.0316
