Volantini a disco • DIN 3670

24570.0151

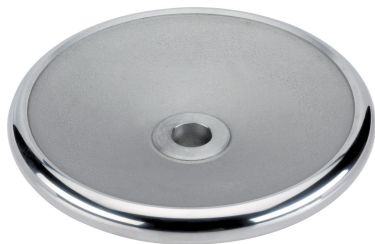
La parte posteriore della corona è munita di lobi di rinforzo interni.
Mozzo lavorato, torniti con corona lucidata. Le superfici non lavorate sono sbavate.

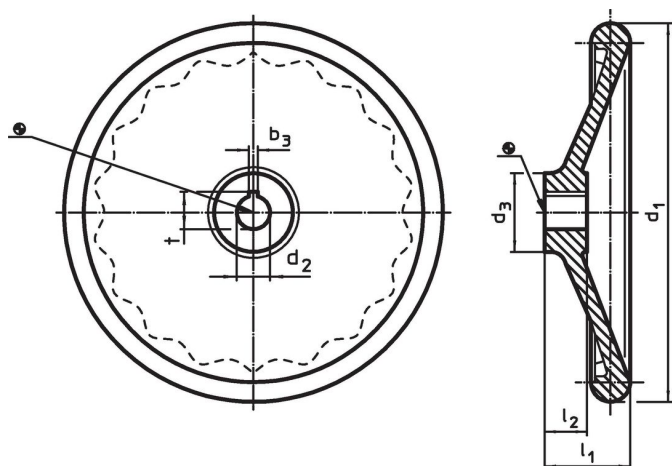
Disegno

L'orientamento della cava della chiave del mozzo può essere diverso da quello mostrato nel disegno.

| d ₁ | d ₂ H7 | Dimensioni | | | [g] | Codice |
| | | d ₃ | l ₁ | l ₂ | | |
| Senza bussola riportata, forma B, senza cava | | | | | | |
| 315 | 28 | 56 | 56 | 33 | 2695 | 24570.0151 |

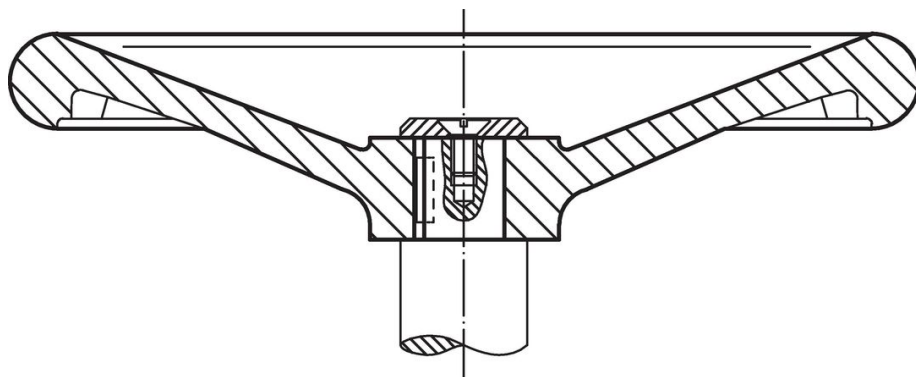
Esempio di applicazione

Il fissaggio assiale avviene con dischi di fermo cod. EH 22270.
