## Volantini a disco • alluminio

24600.0331

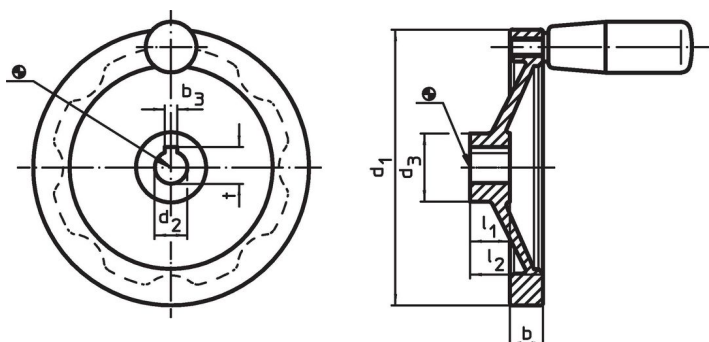
### Disegno

L'orientamento della cava della chiave del mozzo può essere diverso da quello mostrato nel disegno.

Dimensioni						Cava per chiavetta DIN 6885 foglio 1		Impugn. corrisp. EH 24530.	🌡️	🏷️	📄 Codice
d <sub>1</sub>	d <sub>2</sub> H7	d <sub>3</sub>	b	l <sub>1</sub>	l <sub>2</sub> ~	b <sub>3</sub>	t	[mm]	max.	[g]	
[mm]						[mm]		[mm]	[°C]		
<b>Con cava, con impugnatura cilindrica EH 24530.</b>											
200	20	42	20,5	24	45	6	22,8	26 x M10	110	995	24600.0331
