## Trzpień ustalający • z kołnierzem montażowym, poziomym

22120.1020

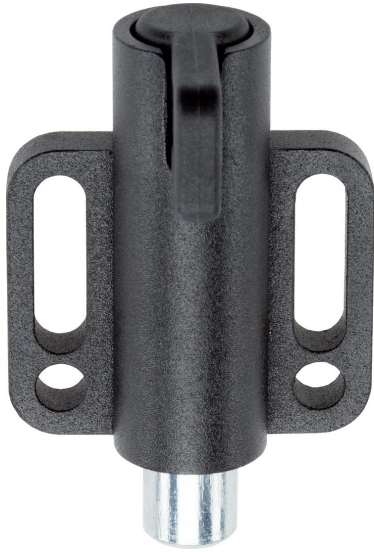
Trzpień ustalające używane są do pozycjonowania.

- Odlew cynkowy, pokryty tworzywem sztucznym, czarny

- Stal cynkowana galwanicznie

- tworzywo sztuczne

W modelu z mechanizmem blokującym należy odciągnąć trzpień, przekręcić o 70° i zabezpieczyć rowkiem ustalającym. Obrócenie trzpienia spowoduje blokadę bolca w pozycji odwiedzionej.

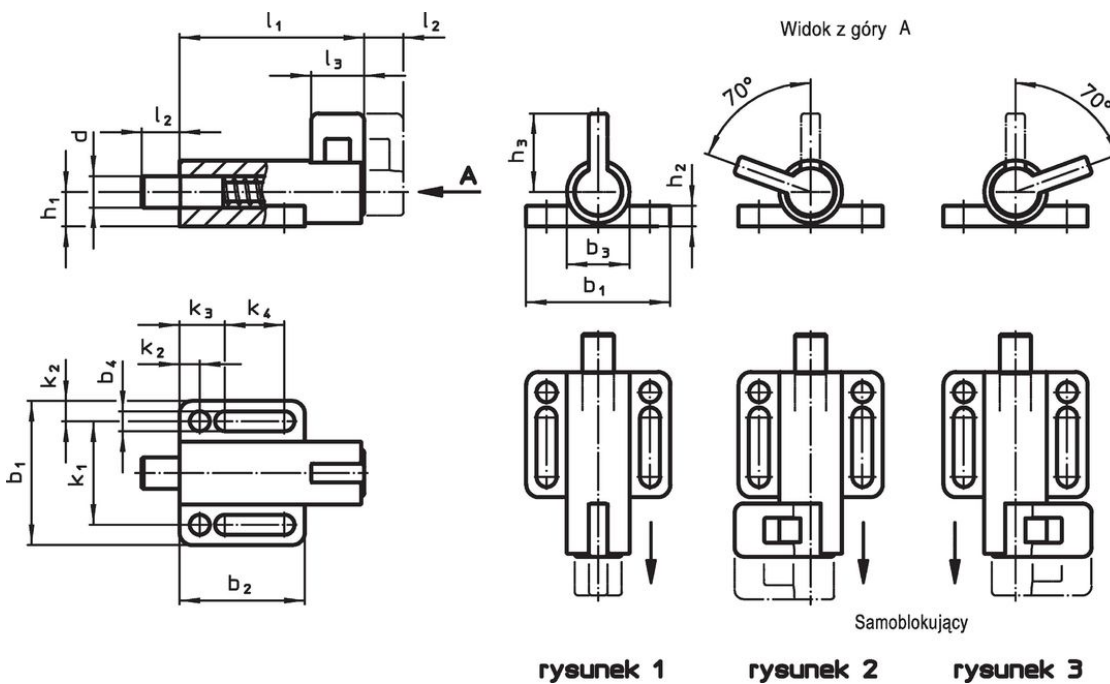
### Rysunek

Wymiary														Siła sprężyny <sup>1)</sup>		Temperatura		Ciężar	Nr art.	
d	l <sub>2</sub>	b <sub>1</sub>	b <sub>2</sub>	b <sub>3</sub>	b <sub>4</sub>	h <sub>1</sub>	h <sub>2</sub>	h <sub>3</sub>	k <sub>1</sub>	k <sub>2</sub>	k <sub>3</sub>	k <sub>4</sub>	l <sub>1</sub>	l <sub>3</sub>	F <sub>1</sub>	F <sub>2</sub>	min.			maks.
-0,05	min.														~	~				
[mm]														[N]	[N]	[°C]	[°C]			
<b>bez blokady – rysunek 1</b>																				
8	10	38	32	16	5,4	8,5	6	23	27	5,5	12	14,5	57	14	21	27	-30	80	69	22120.1020
