## Opritoare cu indexare • cu flanșă de montaj

22120.0938

### Descrierea produsului

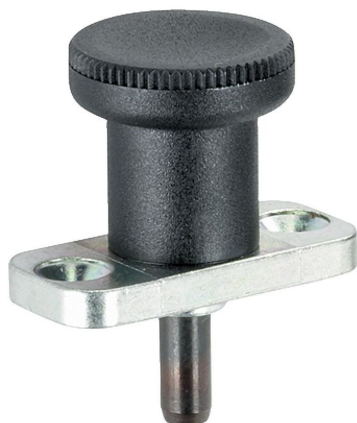
Opritoarele cu indexare sunt folosite la aplicații de indexare.  
Pentru fixarea pe piese cu pereți subțiri.  
Dimensiunile mici sunt viitorul acestor opritoare.
