## Opritoare cu indexare • cu siguranță la deblocare

22122.0020

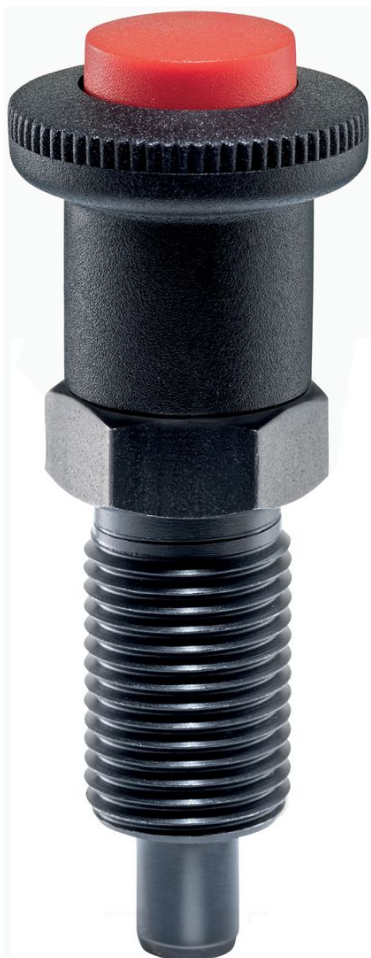
### Descrierea produsului

Opritoarele cu indexare sunt folosite la aplicații de indexare.

Acționați butonul roșu și țineți-l în poziția apăsată. Numai atunci se poate extrage pinul de blocare prin tragerea butonului.

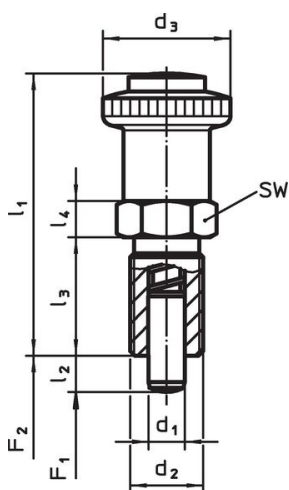
### Desen

piulita  
22120.0116 - .0118 (Oțel)  
22120.0516 - .0518 (Oțel inoxidabil)

d <sub>1</sub> -0,02 -0,04	d <sub>2</sub>	Dimensiuni					SW [mm]	Forța arcului <sup>1)</sup>		min.   max.		[g]	Ref. Nr.
		l <sub>2</sub> min.	d <sub>3</sub>	l <sub>1</sub> ~	l <sub>3</sub>	l <sub>4</sub>		F <sub>1</sub> ~	F <sub>2</sub> ~	[°C]			
[mm]													
<b>Oțel</b>													
8	M16 x 1,5	12	28	62	26	8	19	8,5	28	-30	80	74	22122.0020

Lungimea șurubului poate fi adaptată cu ajutorul gulerelor distanțiere pentru blocatoare cu indexare (EH 22120.).
