## Roți de manevră tip disc • metal ușor

24600.0040

## Descrierea produsului

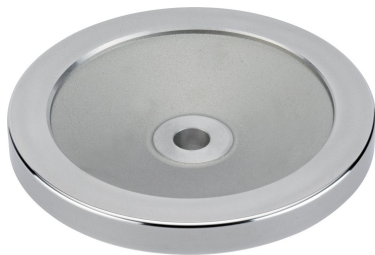
Canale de fixare pe partea din spate.  
Butuc prelucrat; carcasă turnată și finisată pe toate părțile; suprafețele neprelucrate sunt curățate prin sablare. Suprafețele neprelucrate sunt sablate; datorită luciului oglindă al jantelor aceste roți de manevră sunt finisate în așa fel încât nu necesită nici o lăcuire ulterioară în majoritatea cazurilor.

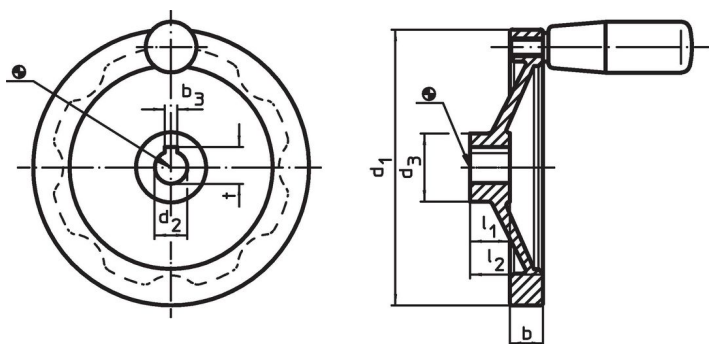
## Desen

Poziția canalului poate fi diferită de cea indicată în desen.

| Dimensiuni | | | | | | [g] | Ref. Nr. |
| d <sub>1</sub> | d <sub>2</sub><br>H7 | d <sub>3</sub> | b | l <sub>1</sub> | l <sub>2</sub><br>~ | | |
| 250 | 22 | 48 | 23 | 28 | 51 | 1495 | 24600.0040 |
